工事名 平成25年度  
防災・安全交付金(修繕)災害防除工事  
工事箇所 (国)406号 北安曇郡白馬村～長野市  
白沢トンネル～小鍋 (小鍋)

北信土建株式会社

# はじめに（工事概要）

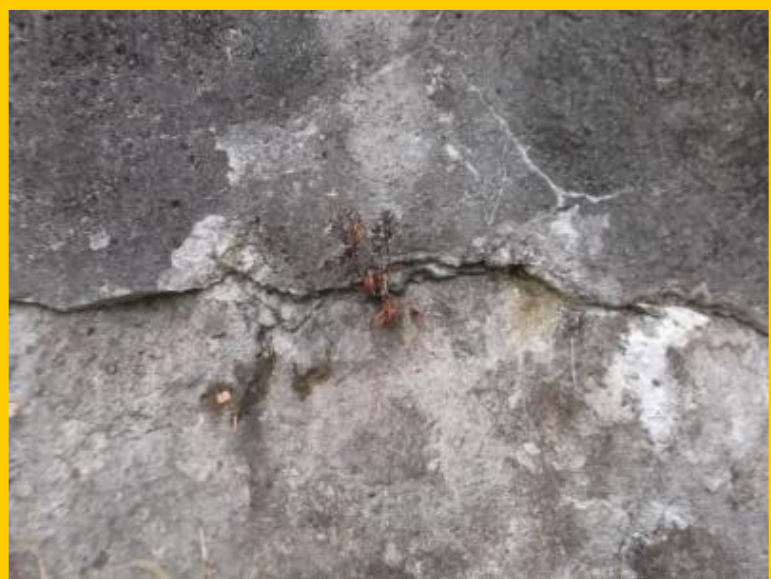
横方向ひび割れ  
剥離・剥落

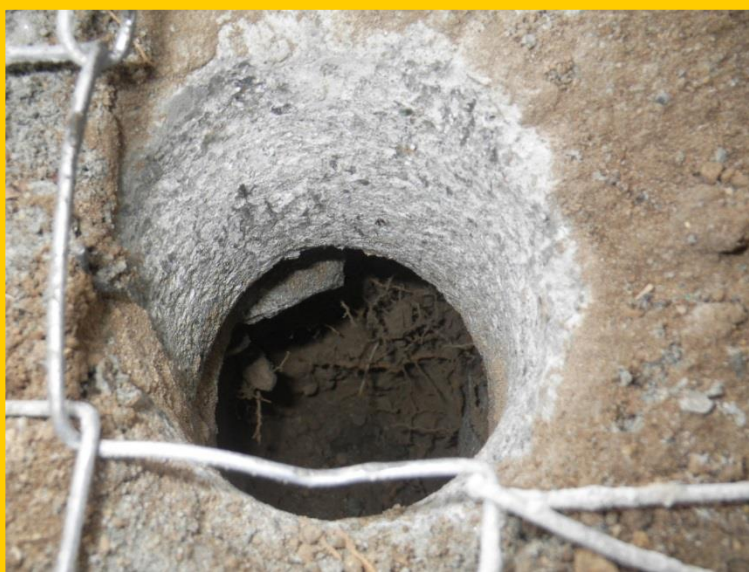
吹付背面の空洞

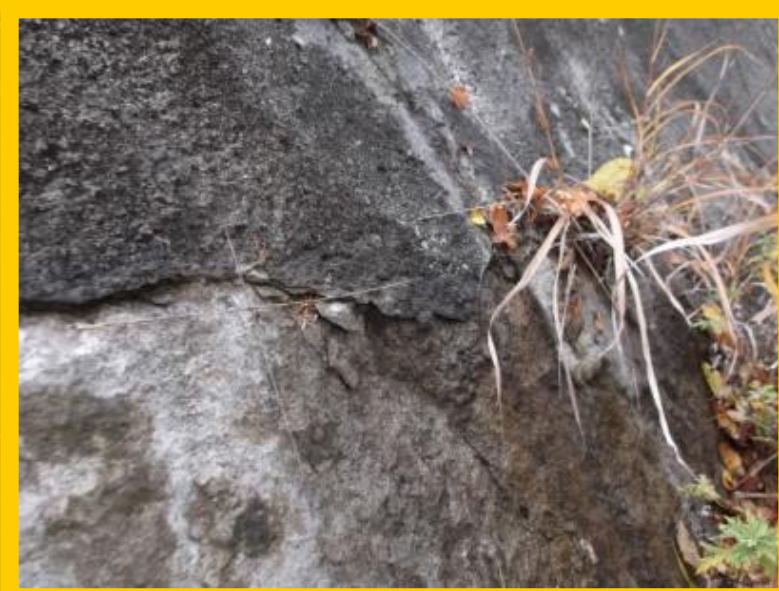
草本類の成長

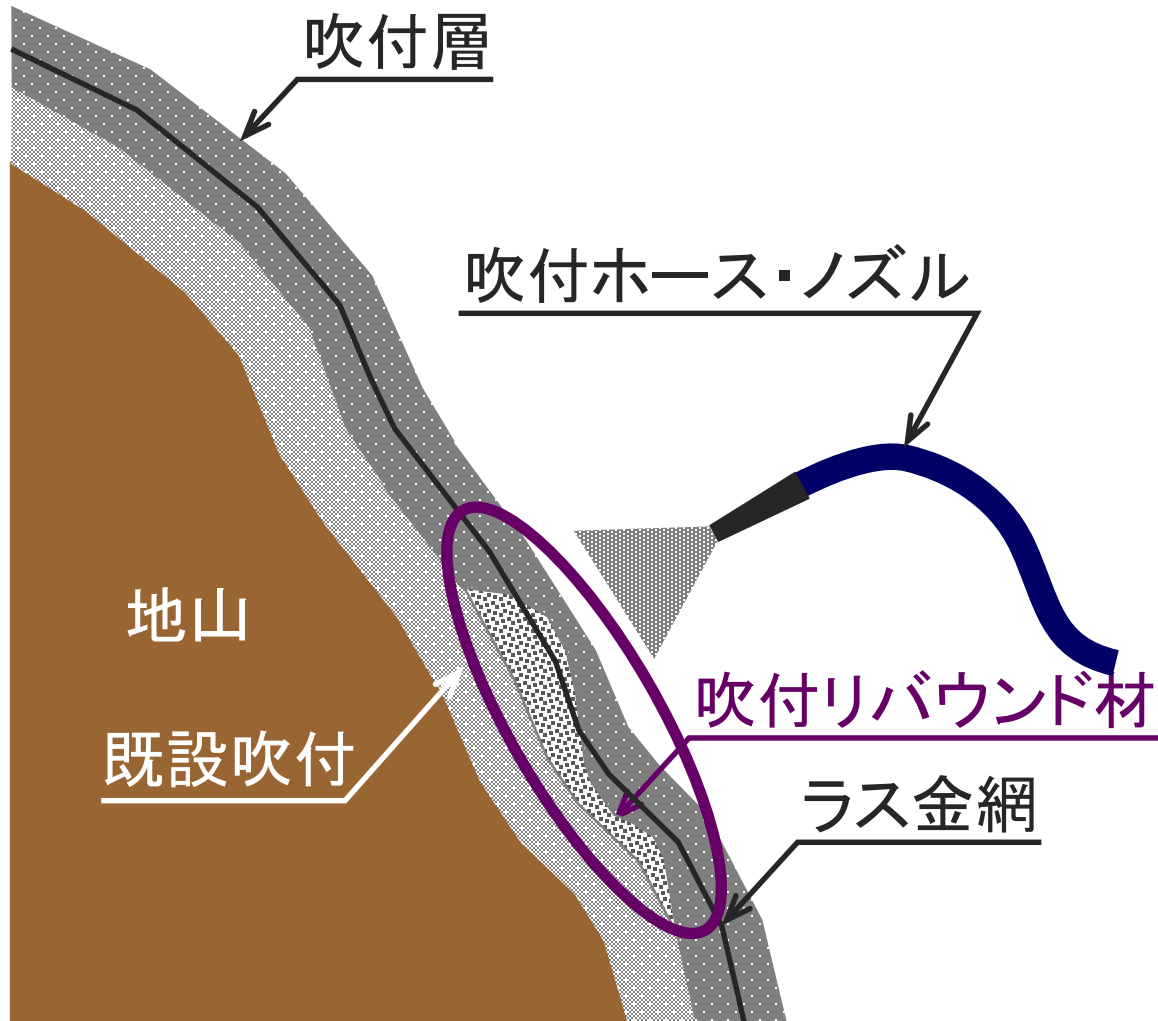
吹付リバウンド材の付着・堆積

吹付リバウンド材の硬化

クラック・剥離の可能性UP

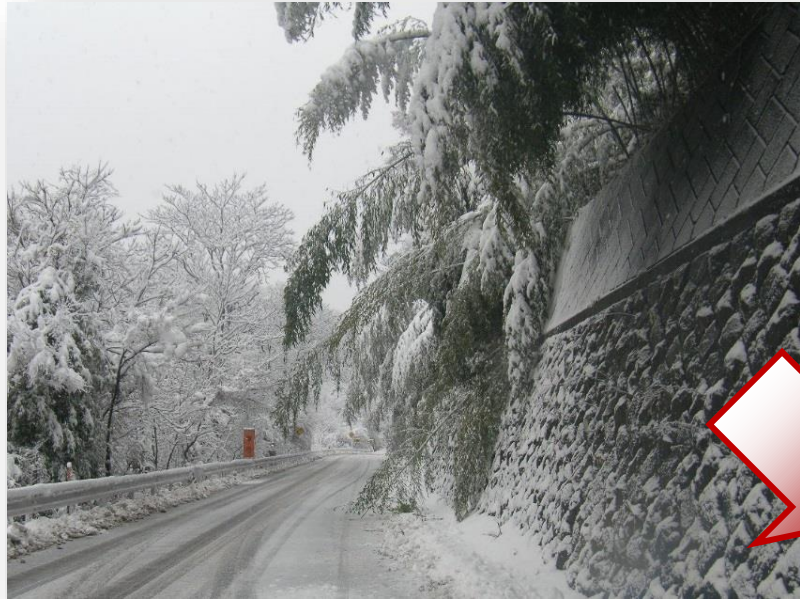
< 1. 積雪による倒木 >

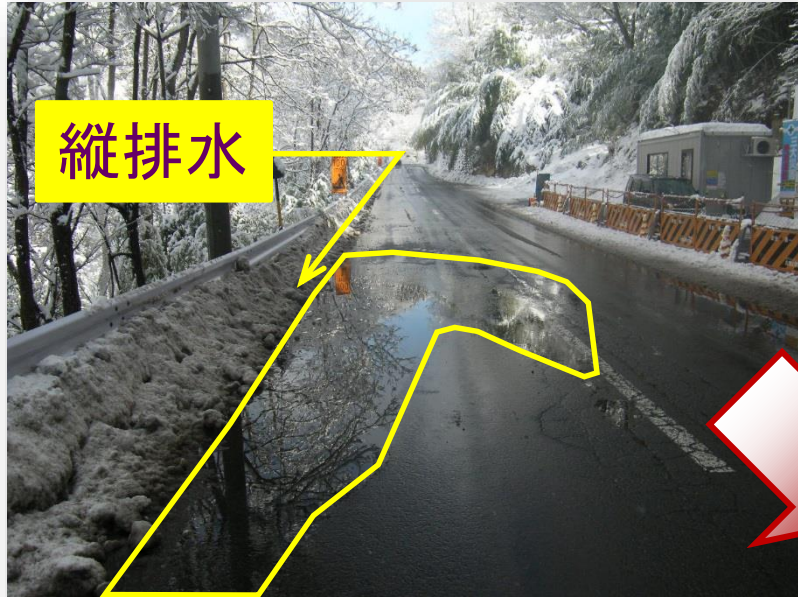
< 2. 路面排水不良 >

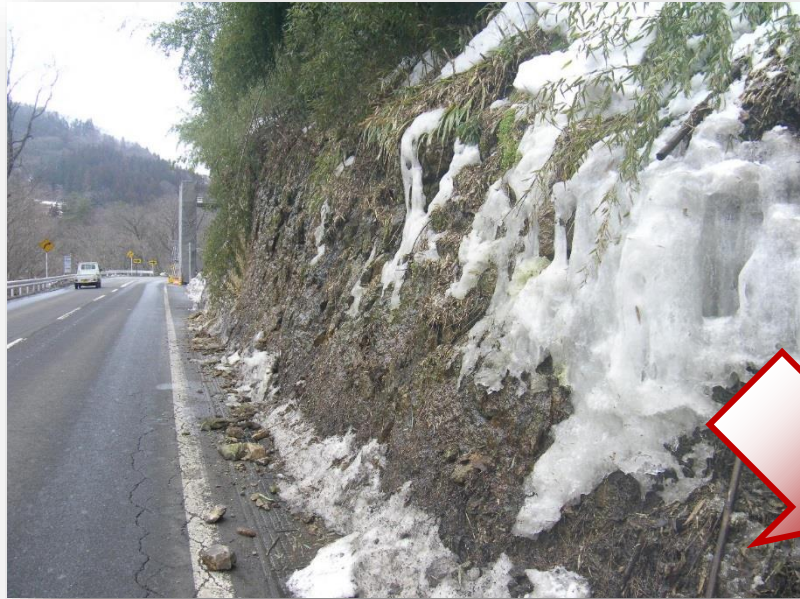
< 3. 風化法面の落石 >
